# GRAVKAPELLER

# RESTAURERINGEN

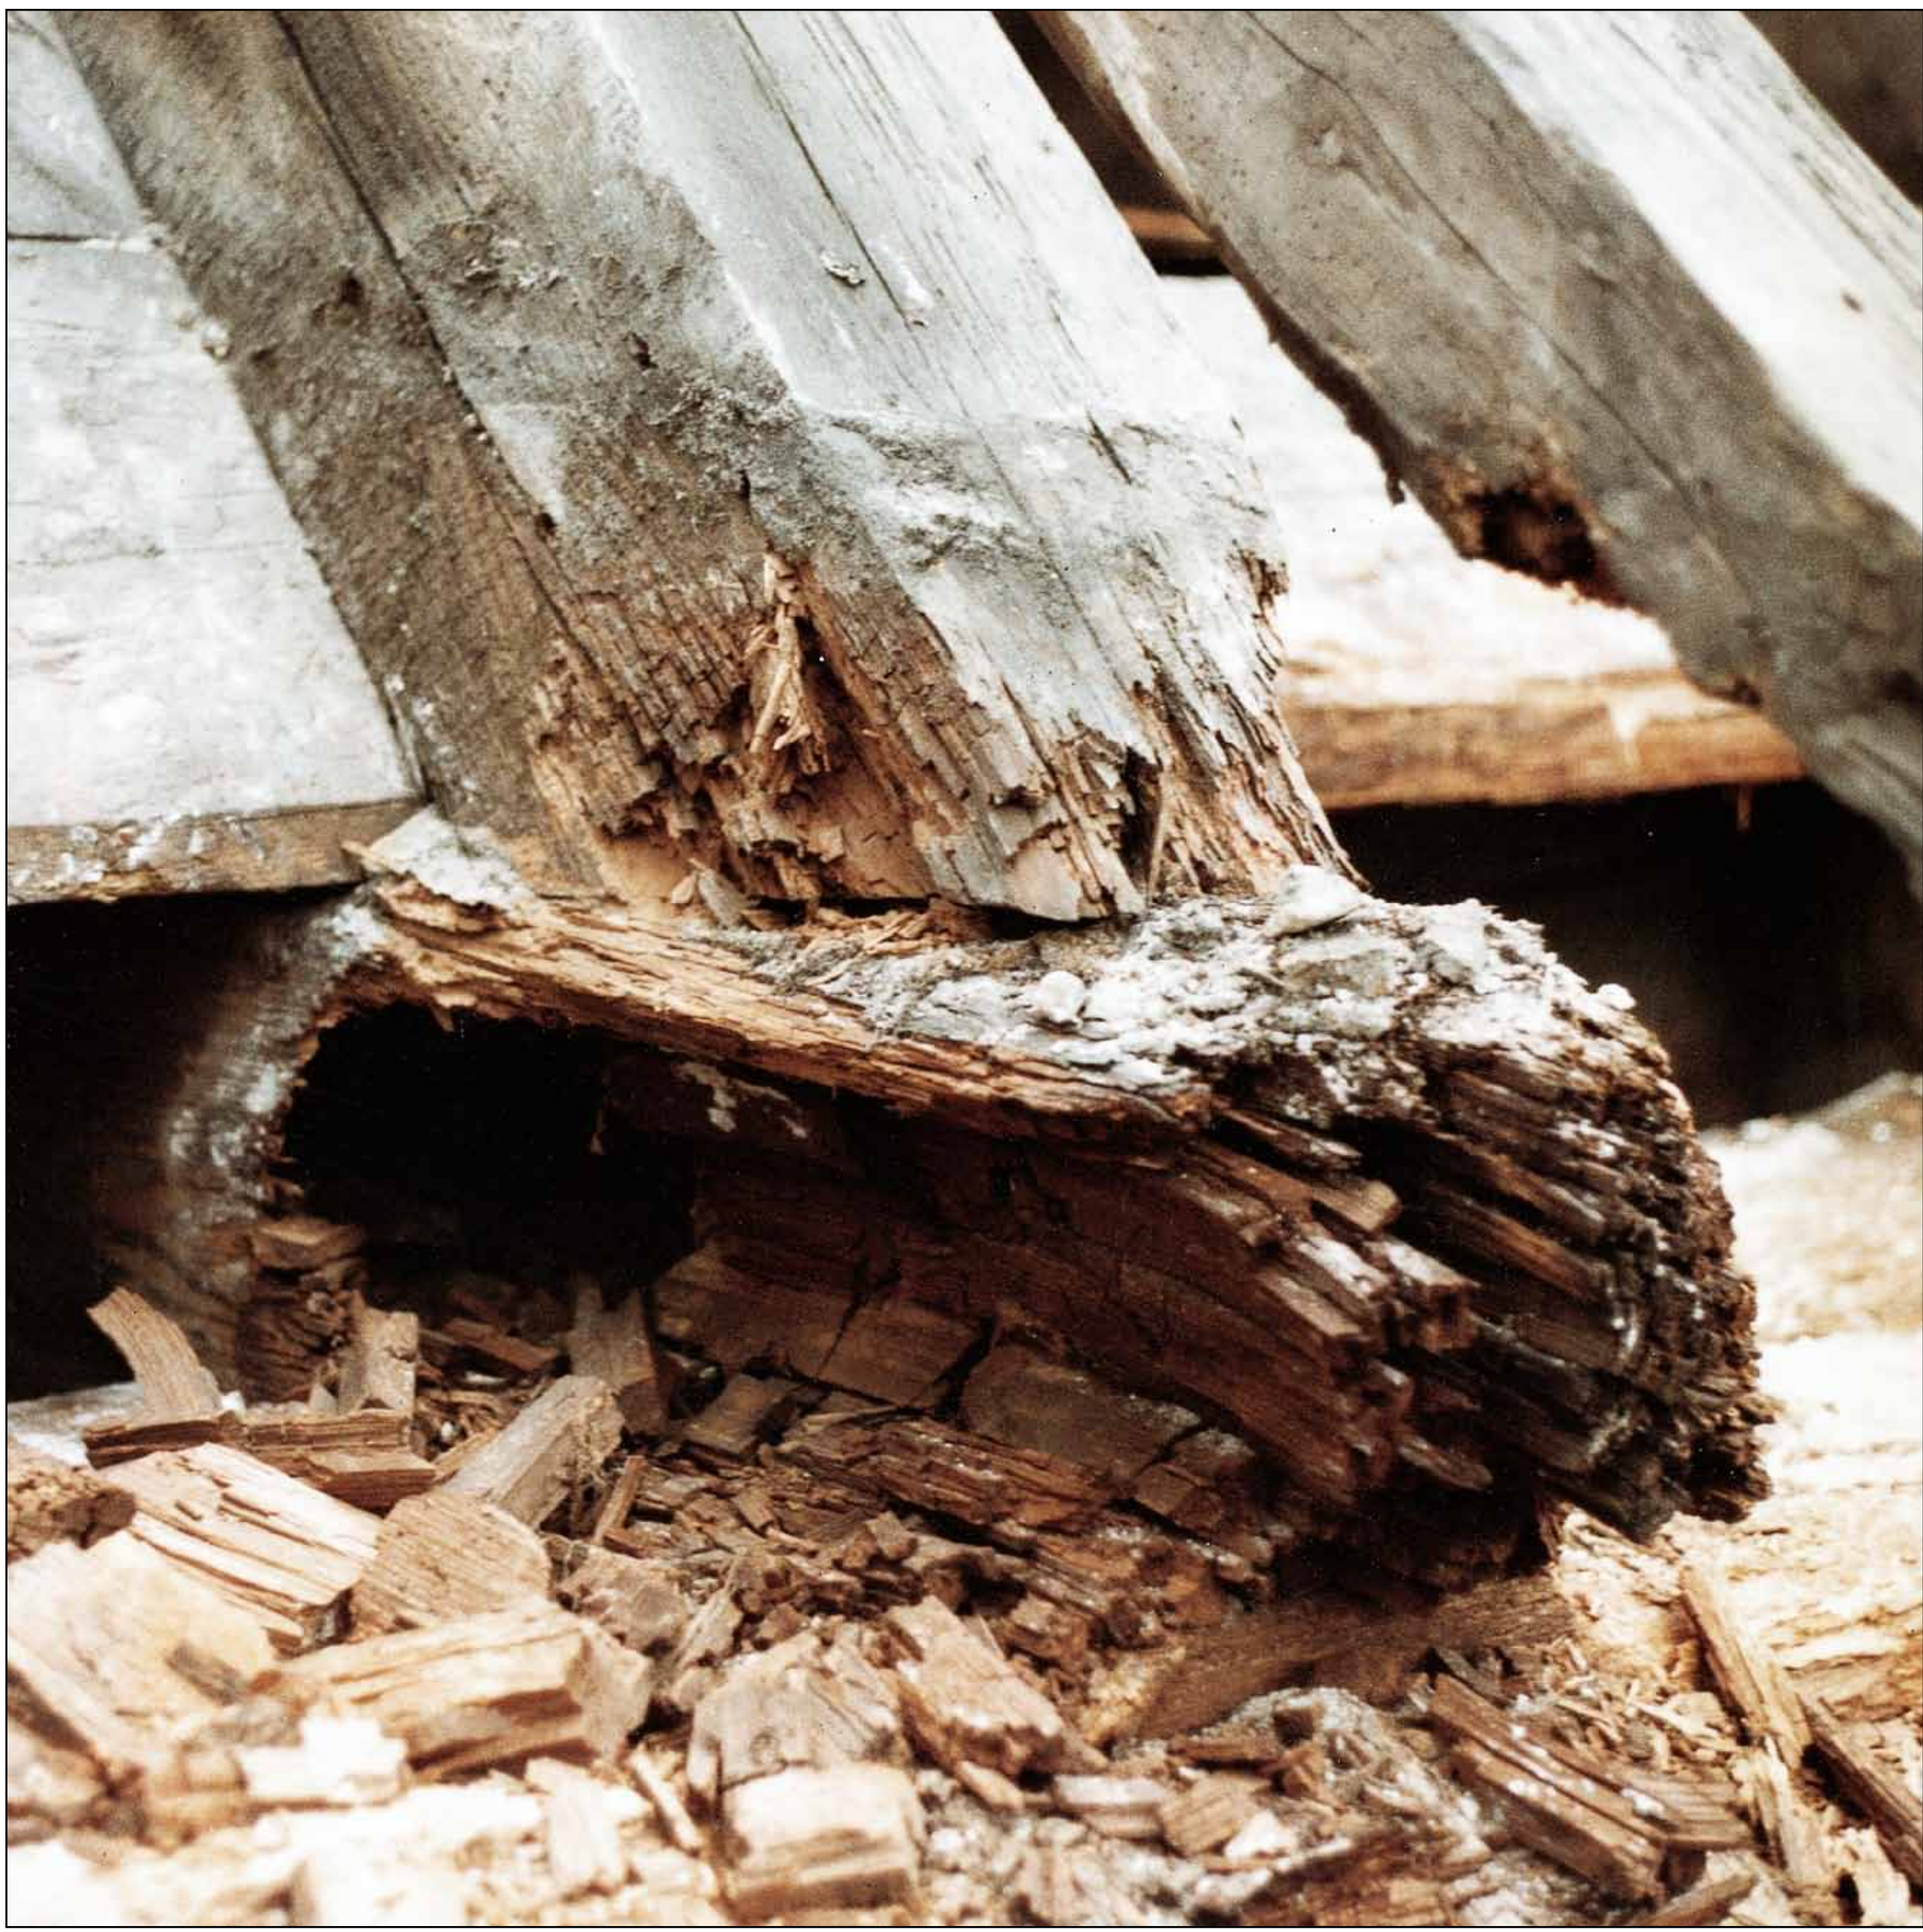
Kirkebygningens tagkonstruktion var stærkt angrebet af hussvamp. Navnlig tagfodens tømmer havde lidt. Svampemyceliet var også trængt dybt ned i murværket.

Die Dachkonstruktionen der Kirchengebäude waren weitgehend vom Holzschwamm befallen. Besonders die von Mauerwerk umgebenen sparrenden hatten stark gelitten. Das Myzelium war auch tief in die Aussenmauern eingedrungen.
