# GRAVKAPELLER

# RESTAURERINGEN

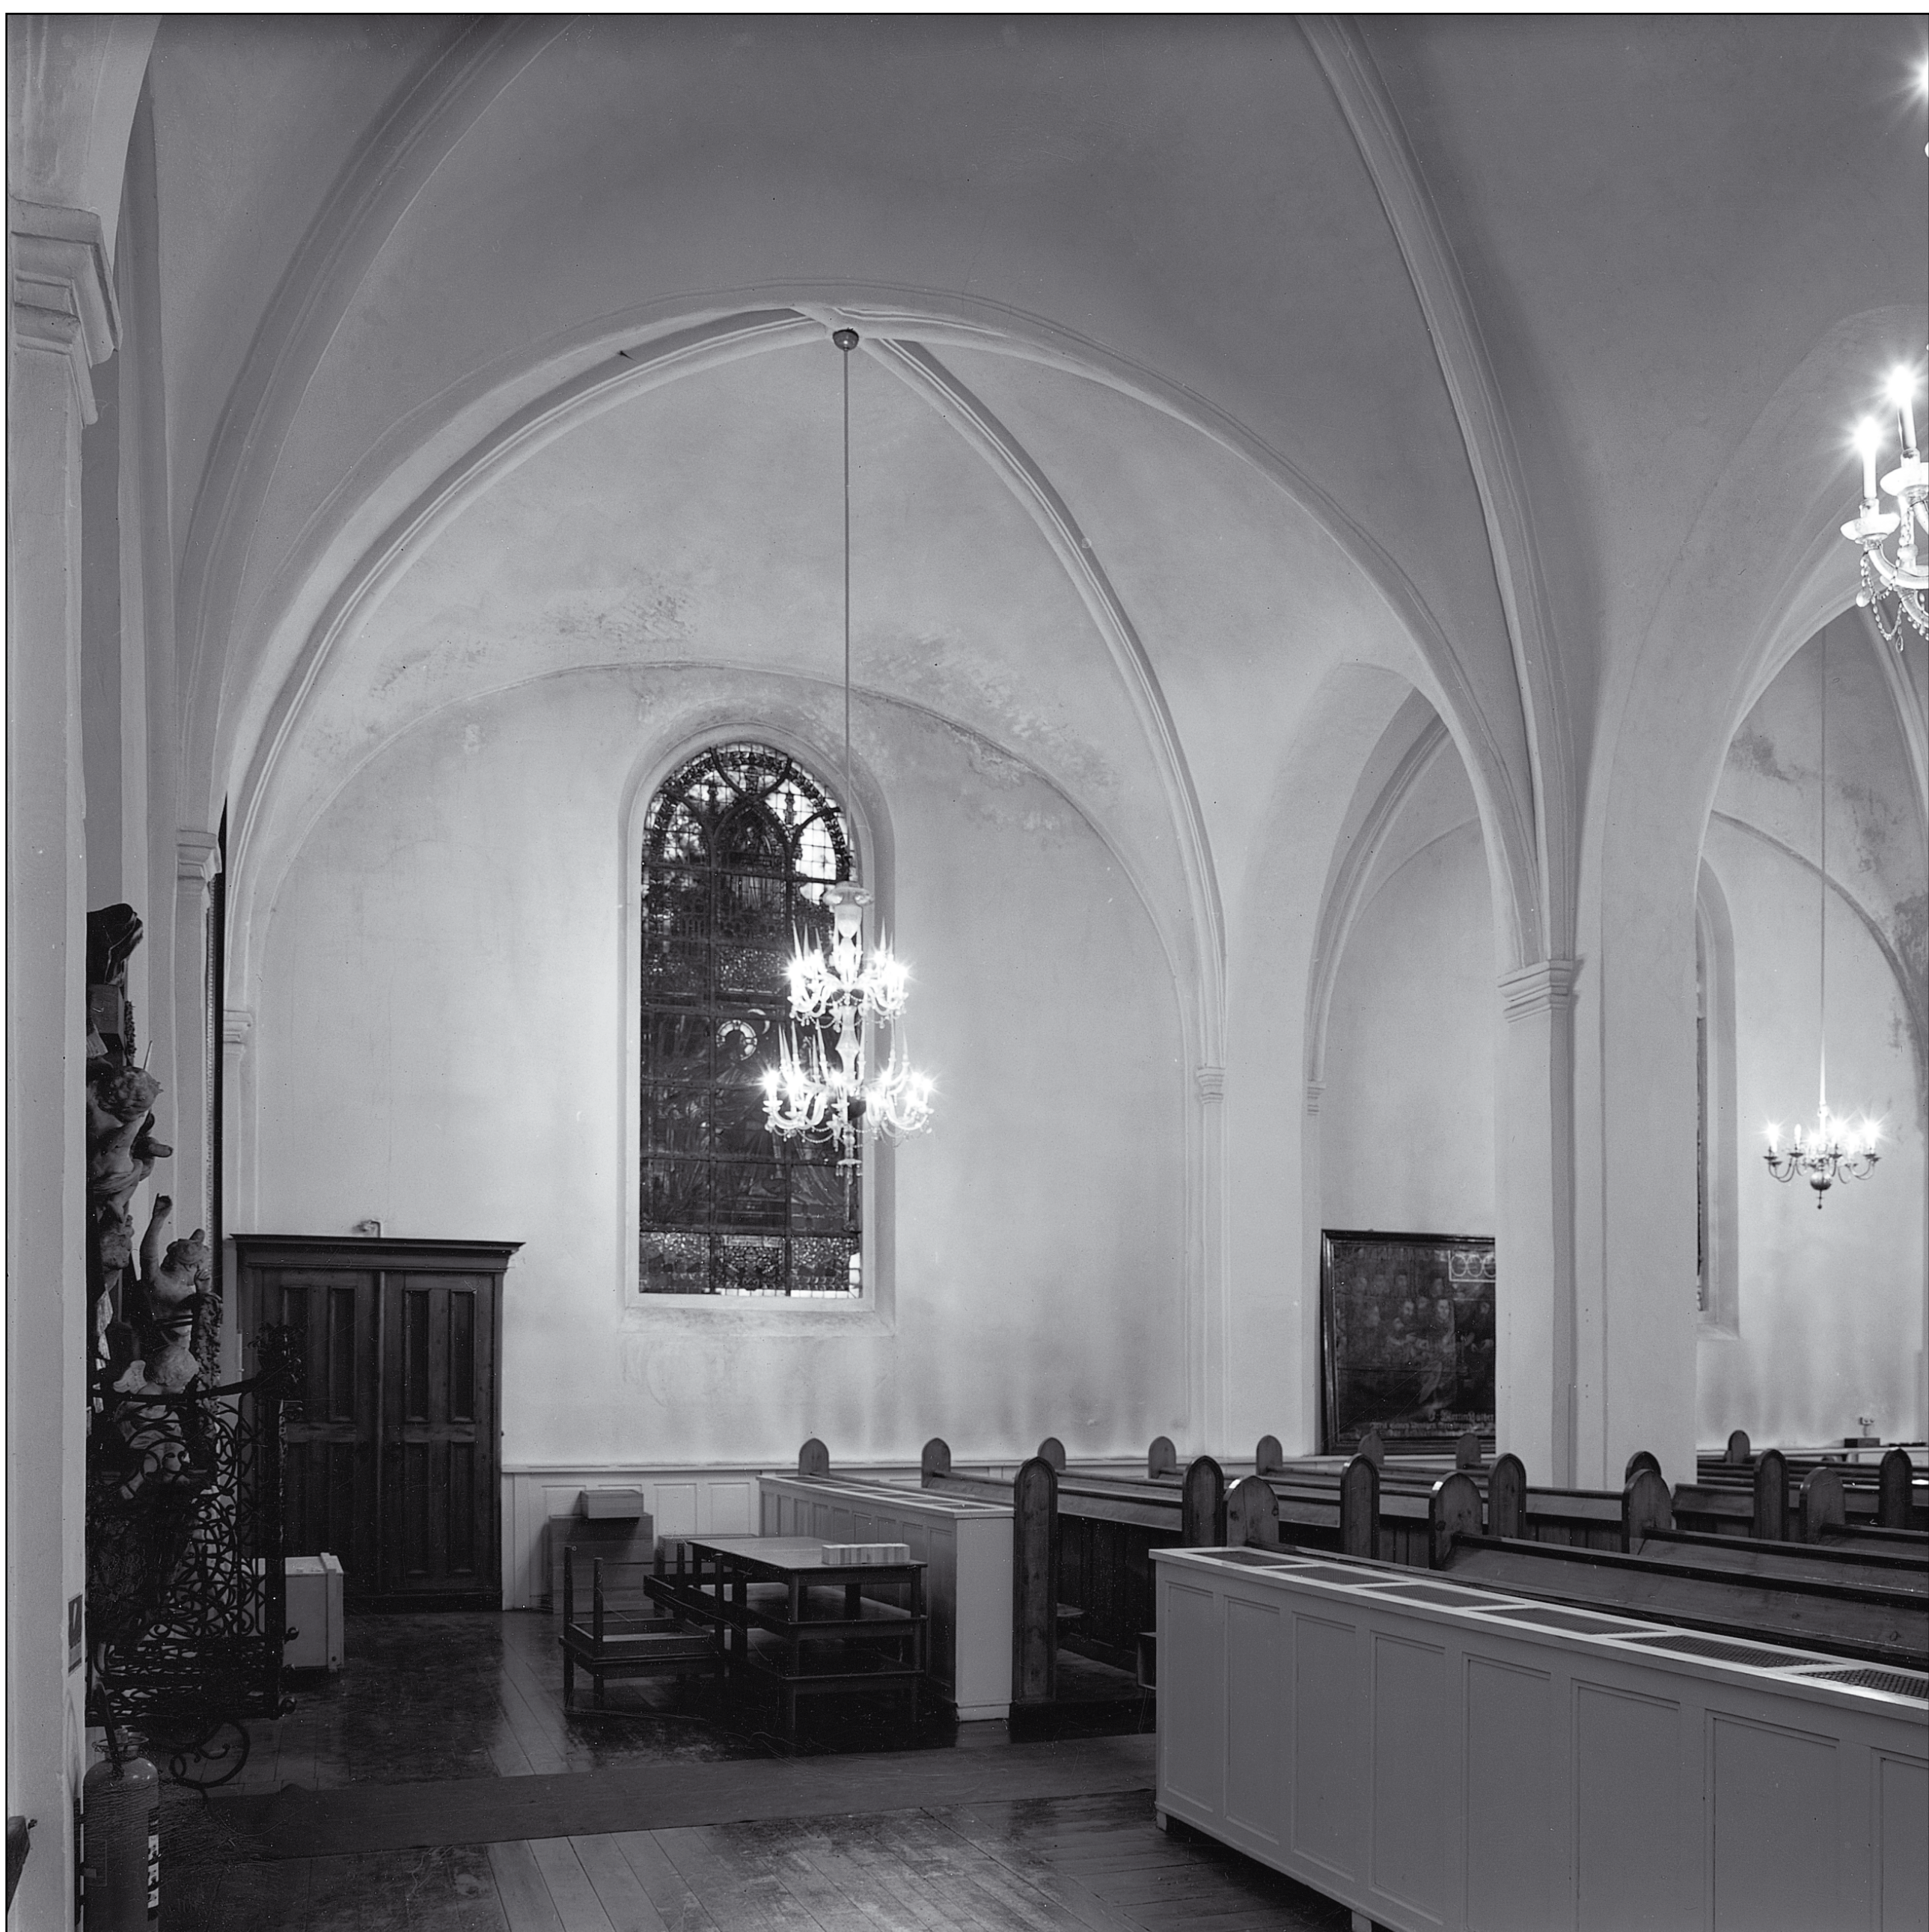
I sammenhæng med restaureringen blev der foretaget en række nydisponeringer af kirkerummet. Udvidelsen fra 1690, som der ikke var brug for mere, blev udskilt.

Gleichzeitig mit der Restaurierung wurde eine Reihe von neuen Aufteilungen des Kirchenraumes durchgeführt. Hierunter besonders die Öffnung des Turmraumes und die Abtrennung des äußersten Nordschiffes.

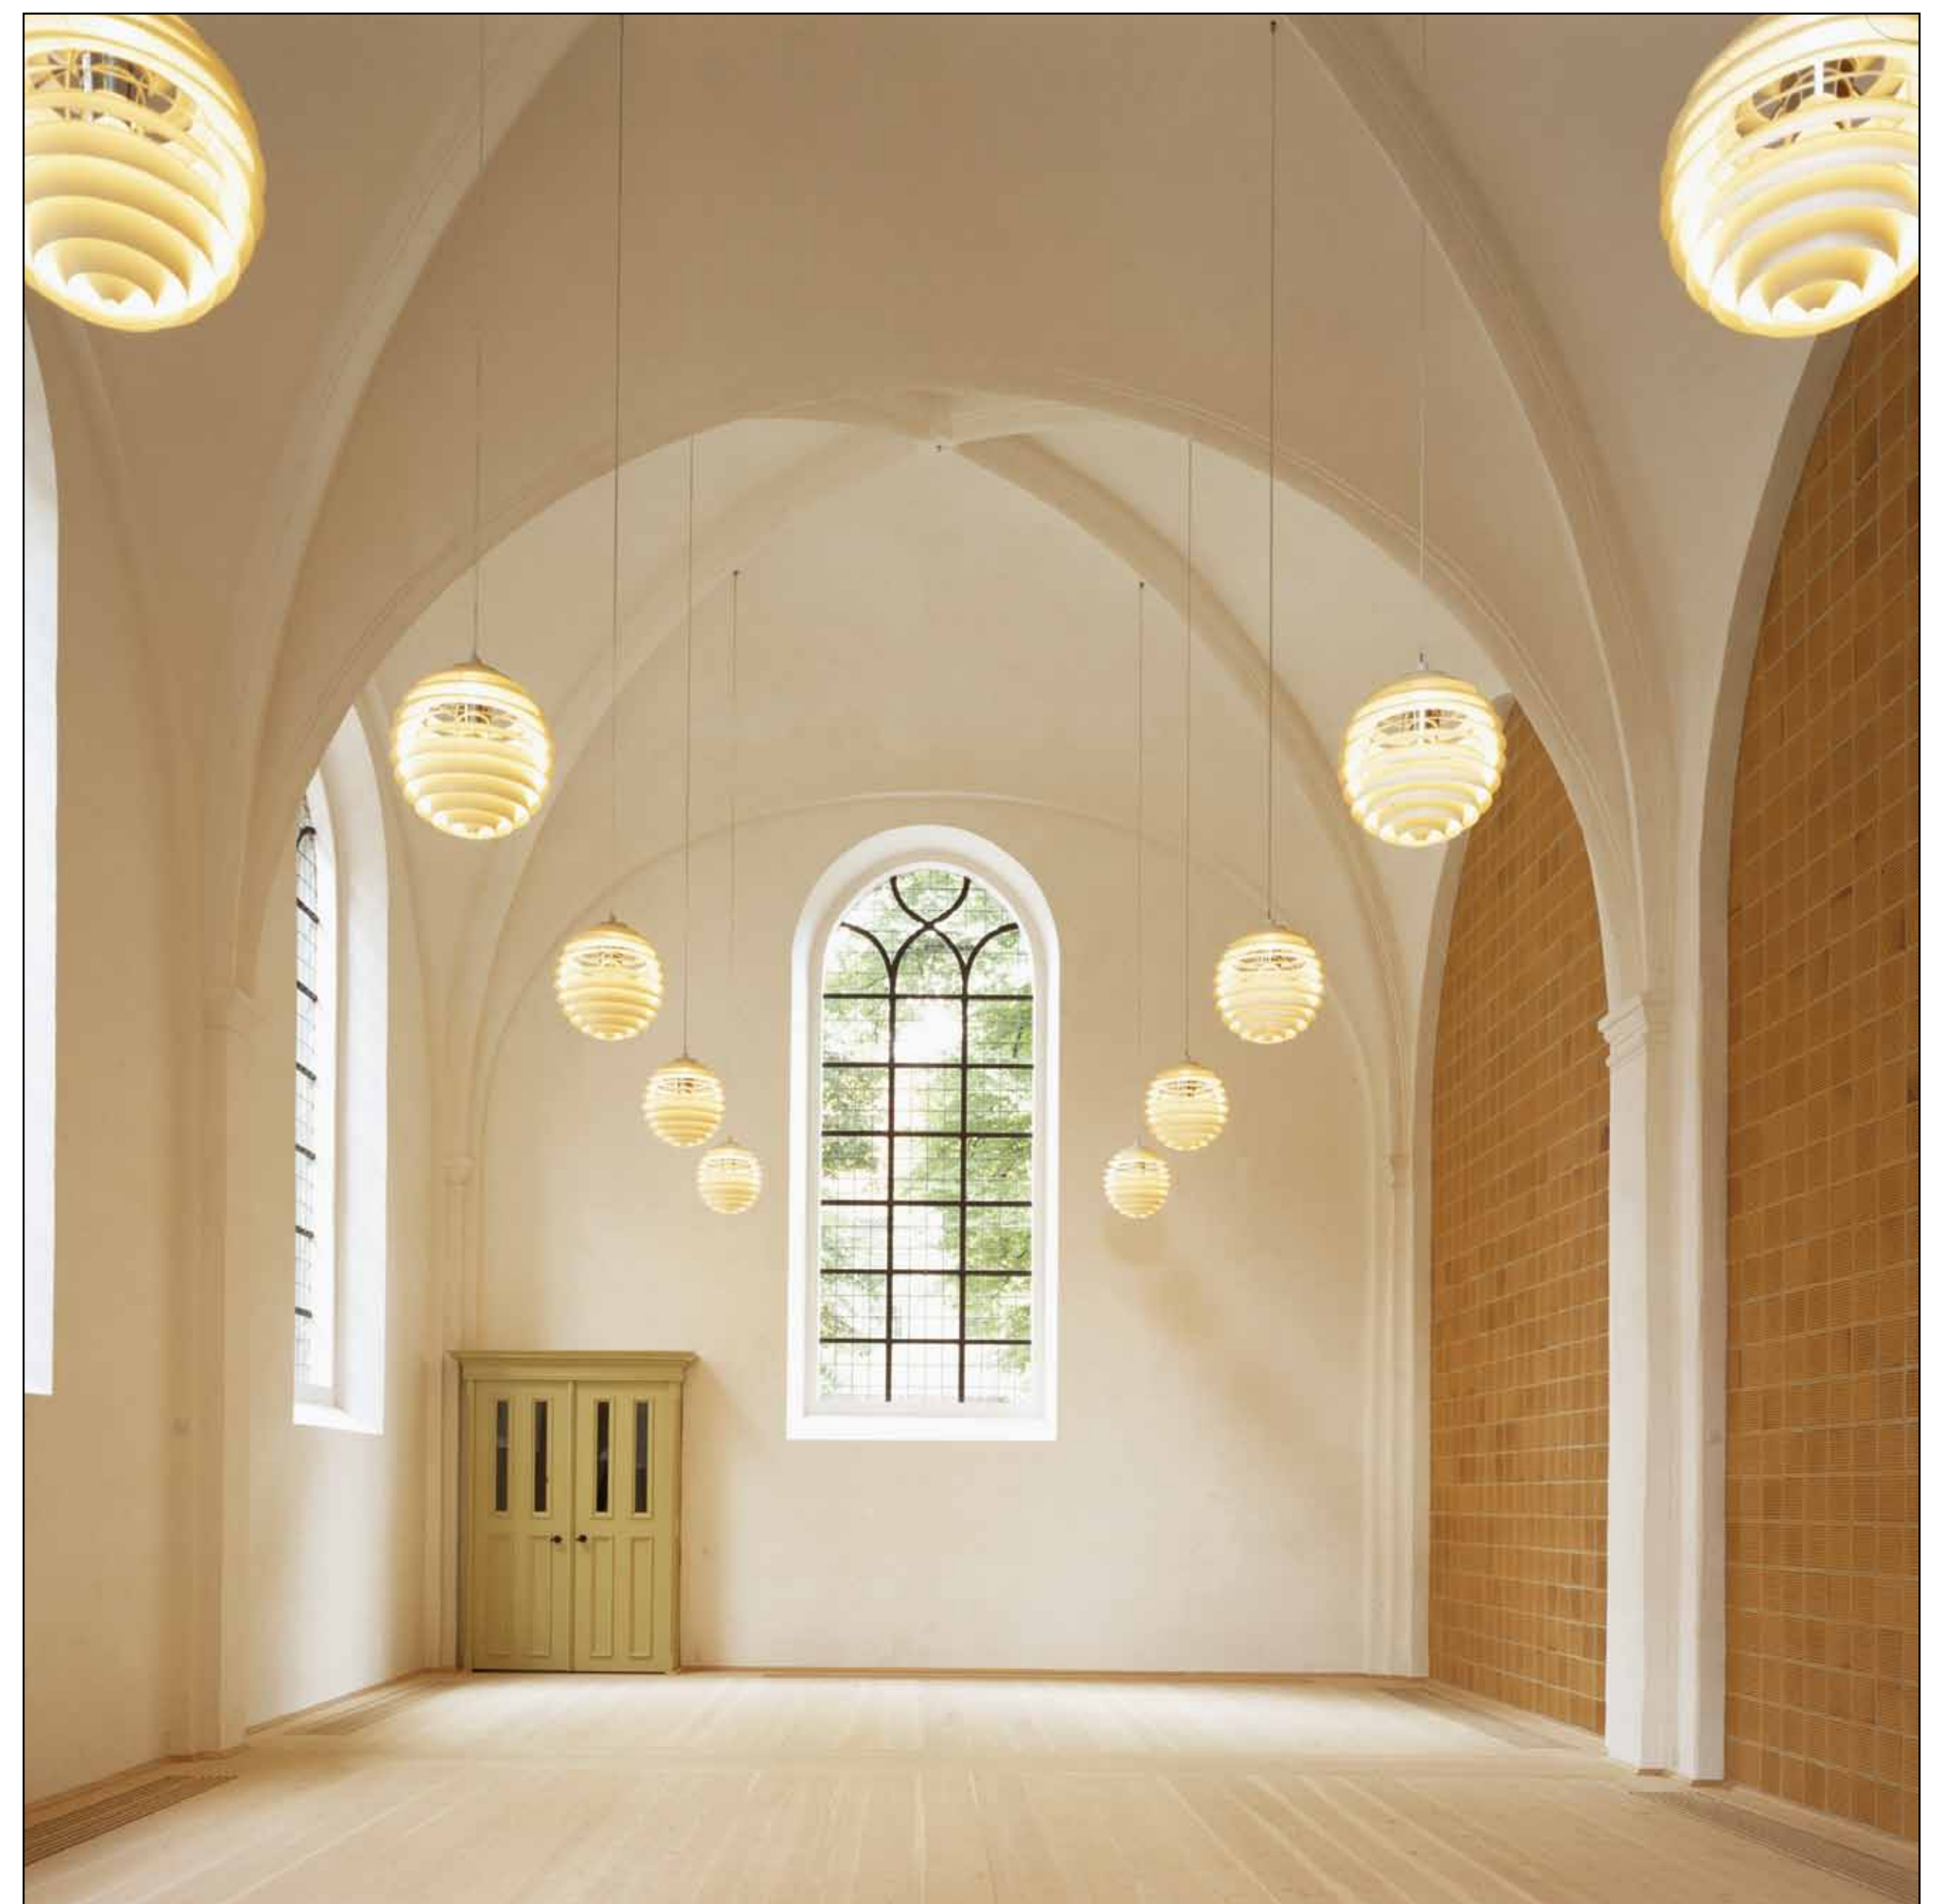
Den nydannede Christian V sal afgrænsedes af akustisk regulerede vægge mod kirkerummet og de mørke glasmalerier udskiftedes med klart glas, som i den øvrige kirke.

Der dadurch entstandene Christian V. saal ist durch die Lochziegel der neuen Wand akustisch reguliert worden, und nach der Entfernung der dunklen Fenstermalereien strömt jetzt, wie in der übrigen Kirche, das Licht in voller Stärke in den Raum.
